# NATUURINCLUSIEF OEVERHERSTEL

BIOBASED EN BIOLOGISCH AFBREEKBAAR

*Casus*  
**Zeevangsdijkje, Kwadijk**

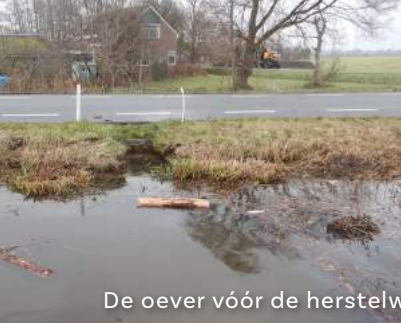
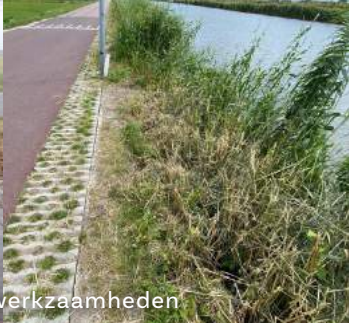
De oever vóór de herstelwerkzaamheden

Door golfgedreven erosie kalfde de oever langs het Zeevangsdijkje bij Kwadijk af, waardoor de dijk en daarmee de waterveiligheid in gevaar kwam. Daarnaast begon het wegdek op de dijk af te brokkelen.

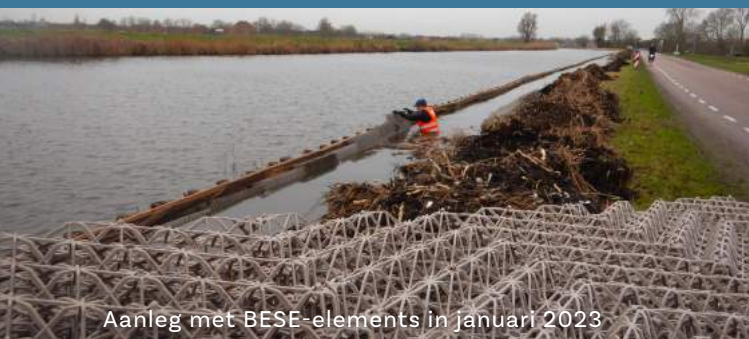
Aanleg met BESE-elements in januari 2023

Om de oever op een duurzame wijze te versterken en te stabiliseren, én om meteen een kans te pakken voor verbetering van de biodiversiteit en KRW-score, heeft het waterschap ervoor gekozen om de oever te verbreden en nieuwe oeverbeschoeiing aan te leggen. Er zijn twee methodes gebruikt: een conventionele oeverbeschoeiing in de vorm van een palenrij en een beschoeiing van BESE-elements<sup>1</sup>. Met als doel beide beschoeiingsmethoden met elkaar te kunnen vergelijken.

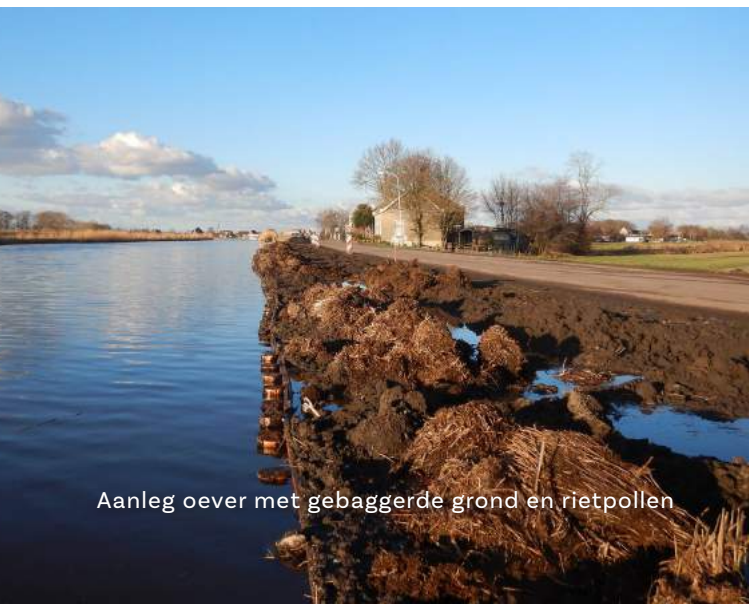
Aanleg oever met gebaggerde grond en rietpollen

De BESE-elements zijn verticaal in de watergang geplaatst en door palen gestut. Achter de BESE-elements is lokaal gebaggerde grond gestort in combinatie met rietpollen die verwijderd zijn bij gemalen in het gebied. De BESE-elements reduceren de golfimpact op de oever en creëren onder en boven water een habitat voor vegetatie, macrofauna en vis. Ook wordt in dit ontwerp de hoeveelheid benodigde palen sterk gereduceerd (66% reductie) ten opzichte van de conventionele palenrij.

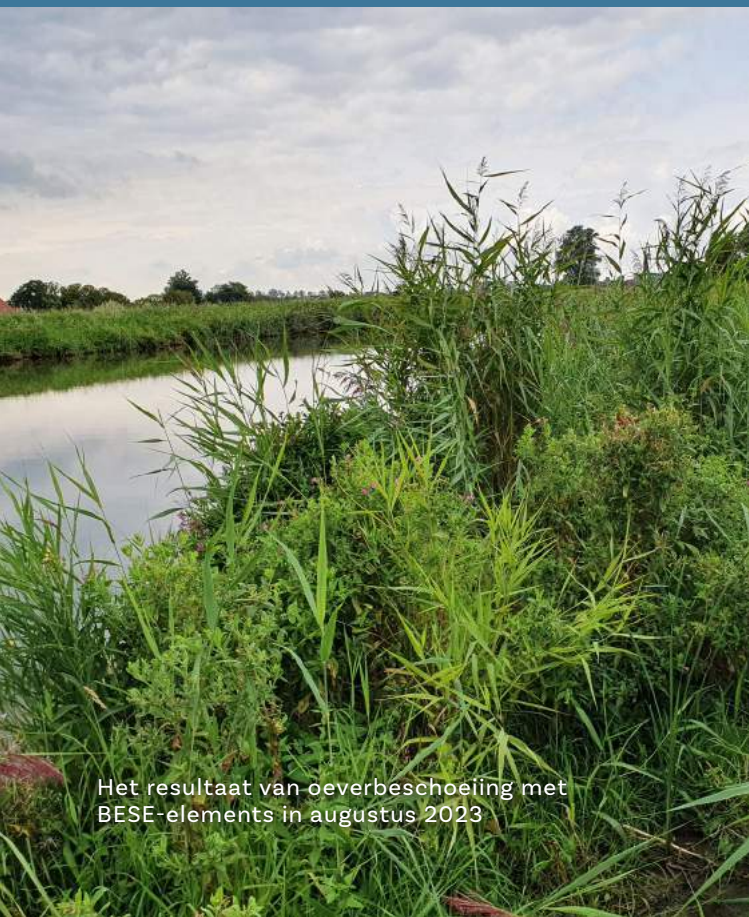
De oeverbeschoeiing met BESE-elements ondervond geen erosie waardoor de vegetatie volledig tot bloei kon komen en de BESE-elements kon doorgroeien. Ook is de plas-draszone hier volledig tot ontwikkeling gekomen.

Het resultaat van oeverbeschoeiing met BESE-elements in augustus 2023

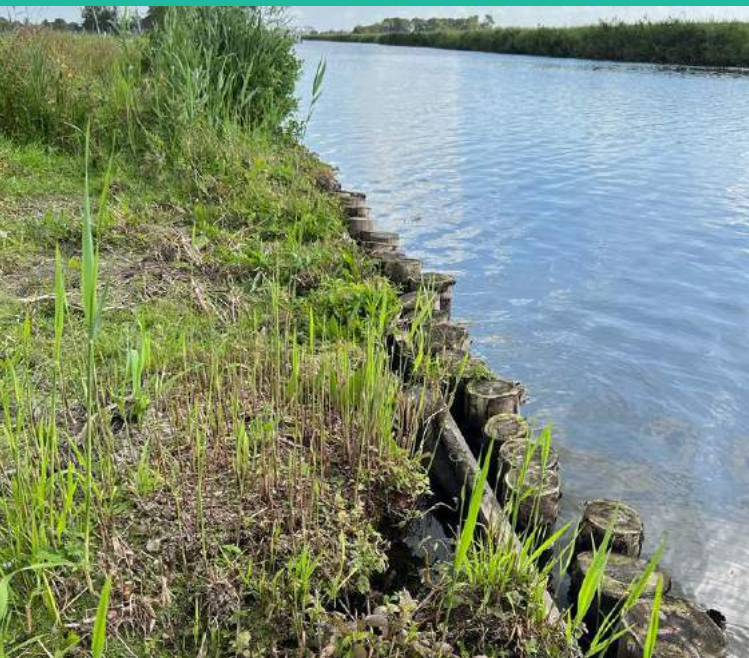
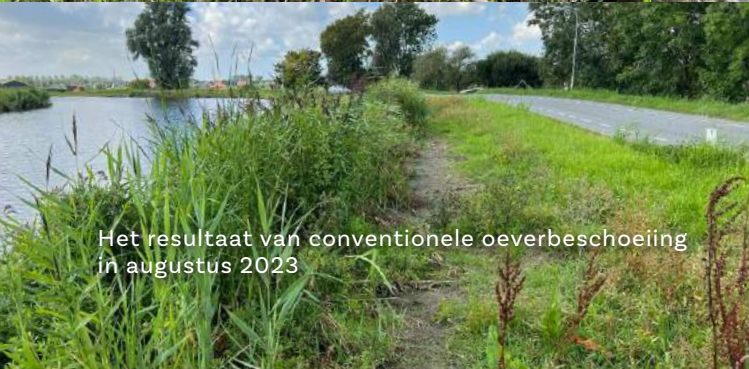
De conventionele oeverbeschoeiing die aangebracht is op het traject bestaat uit een vuren houten palenrij. Deze is 'mannetje-mannetje' (aaneengesloten) geplaatst.

Al is de vegetatie wel opgekomen, het is duidelijk zichtbaar dat de conventionele oeverbeschoeiing meer erosie ondervond, waardoor de vegetatie moeite had volledig terug te komen.

Het resultaat van conventionele oeverbeschoeiing  
in augustus 2023
